中華電力有限公司電纜意外事件

二零二二年六月二十一日
中華電力電纜橋起火事故

事故調查專責小組報告

日期：二零二二年八月二十二日

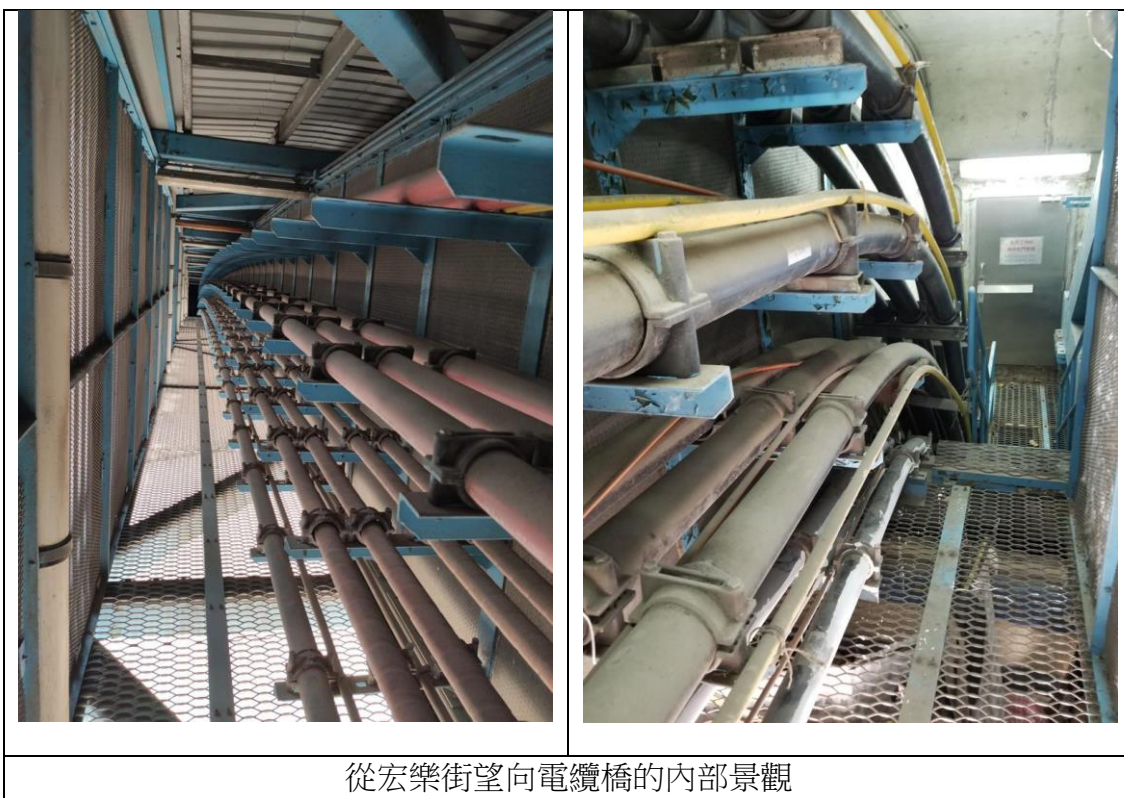
從宏樂街望向電纜橋的內部景觀

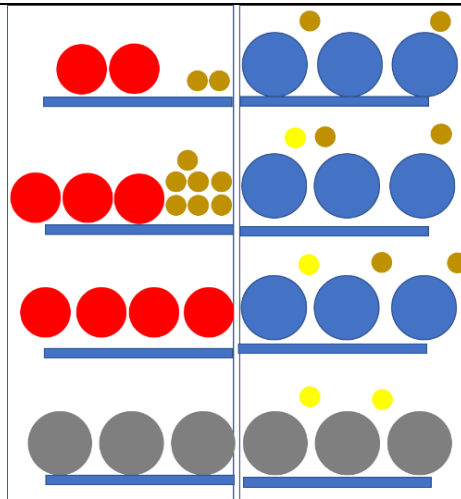
附件 2：電纜橋設備佈局

13萬2千伏特電纜 ● (每組線路有3條電纜)
 1萬1千伏特電纜 ● (每組線路有1條電纜，並有1條後備電纜)
 光纖電纜 ●
 導引電纜 ●
 已將油排放的13萬2千伏特充油式電纜 ●
 *電纜佈局根據現有所知資料顯示
